RAVALEMENT D'UN IMMEUBLE SUR COUR 75020 Paris

RAPPORT D'EXPERTISE

Le client nous a confié la mission de diagnostic de la structure existante ,Suite à la constatation de plusieurs fissures graves.

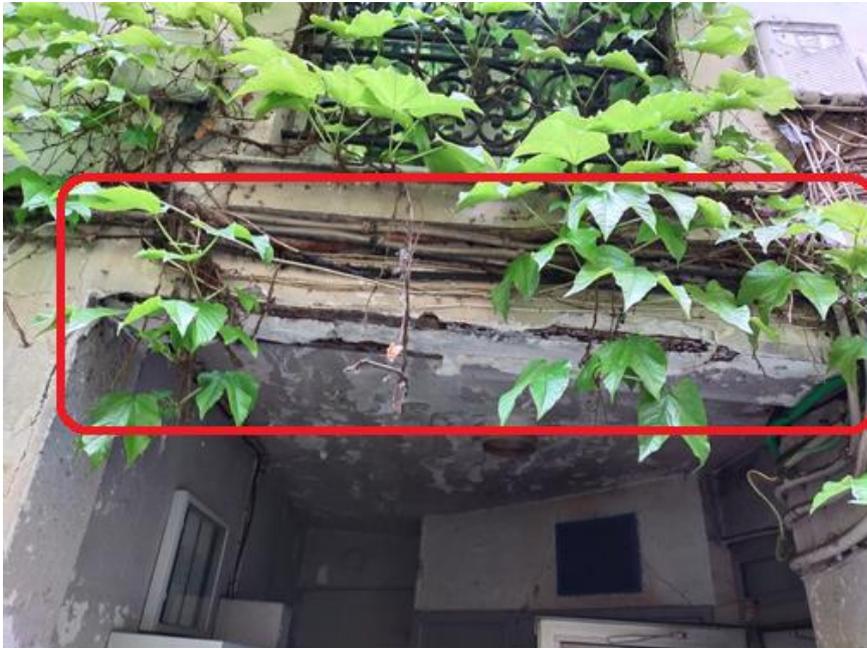
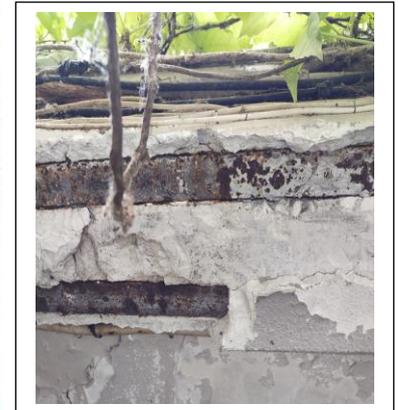
A- Corrosion des Profilés (entré d'immeuble) :

Le phénomène de corrosion est dû à plusieurs raisons :

1-La structure métallique est non galvanisé (La galvanisation est un procédé de fabrication dans lequel un revêtement de zinc est appliqué sur l'acier ou le fer pour offrir une protection et empêcher la rouille.)

2-Le passage des plusieurs réseaux à côté des profilés sans protection contre les infiltrations d'eau.

3-Pas de protection des profilés avec une couche d'enduit étanche de 3cm au qui garantit l'enrobage des aciers

-Proposition de réparation :

Les pièces en acier patinable doivent être «surdimensionnées» afin de tenir compte de cette perte de matière qui peut atteindre des valeurs de l'ordre de 1 mm ou plus en 50 ans (renfort par des UPN sous face inférieure), par face exposée. On peut aussi appliquer une peinture antirouille après sablage, notamment sur les parties cachées, ce qui améliore encore la durabilité du matériau.

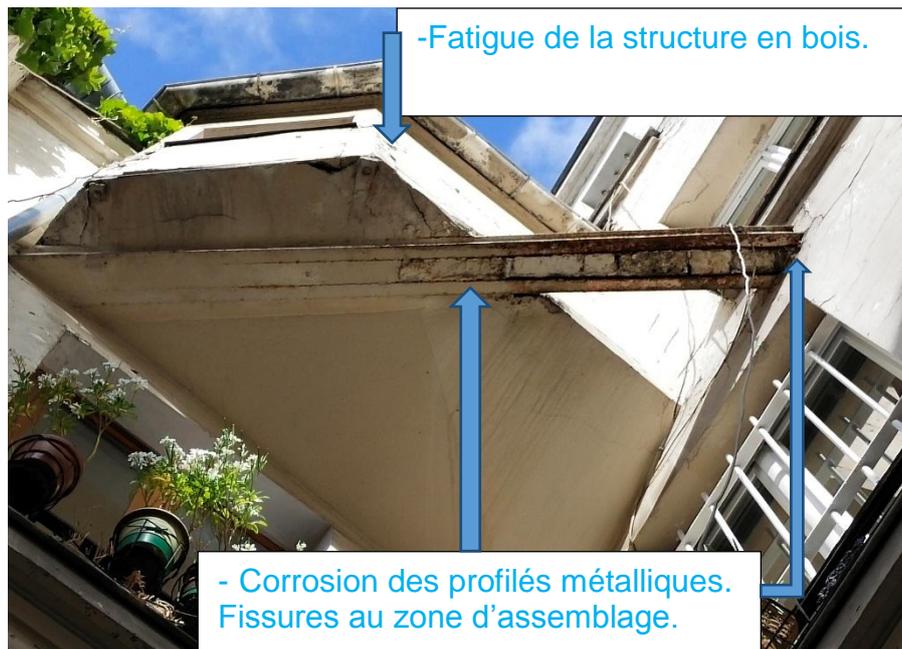
B-Corrosion des Profilés & fatigue de la structure en bois (cage d'escalier) :

problèmes & analyse :

-Profilé exposé à l'intempérie est non protégé contre la corrosion.

- les causes des fissures autour de la zone d'encastrement.

Son dues principalement aux :

- ❖ Le type et les Dimensions du profilé
- ❖ Détails d'assemblage
- ❖ Mode d'exécution (default de pose)

-Absence d'entretien des structures métalliques et bois a un impact sur la durabilité et le rendement du corp de la structure début jusqu'à atteinte de l'état de fatigue :

Les attaques d'insectes et les dégâts des eaux sont les principales causes de dégradation des structures en bois, planchers, poutres, poteaux et murs en pans de bois. Ces éléments de structure sont fragilisés et deviennent dangereux.

-Proposition de réparation :

-Sablage et peinture antirouille pour la structure métallique existante.

-Renforcement des profiles et mode d'assemblage suivant les détails techniques fournit par le BE structure.

Pour réparer ou renforcer les structures en bois, nous mettons en œuvre des techniques traditionnelles et innovantes grâce à :

- des résines époxy, avec ou sans armatures.
- des profilés métalliques.

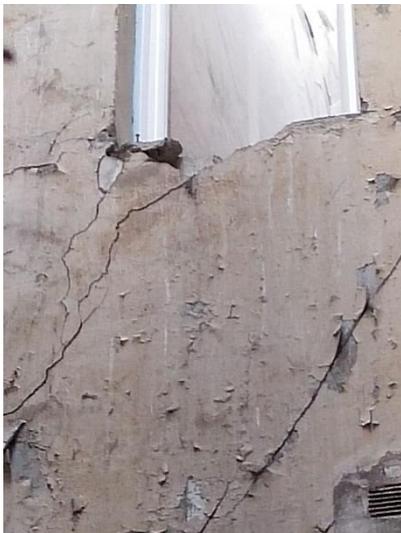
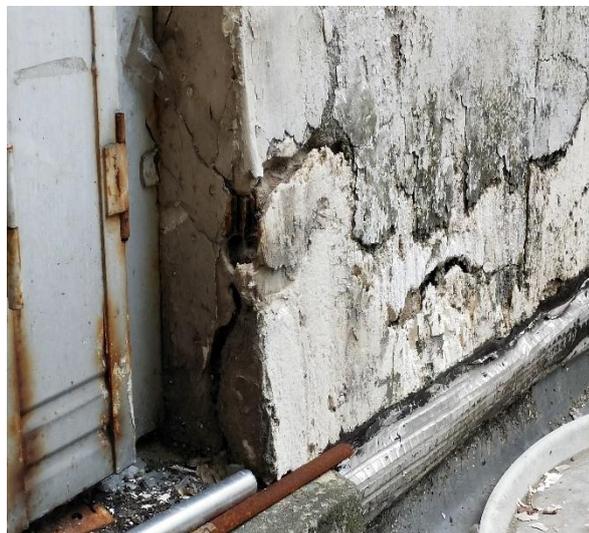
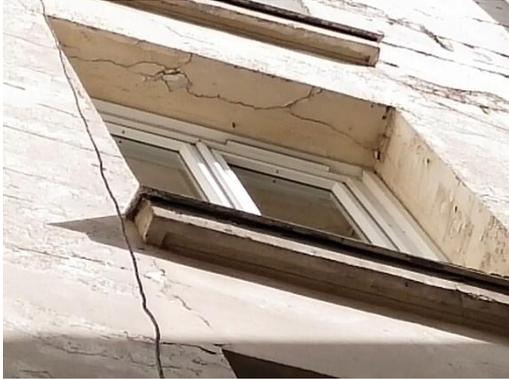
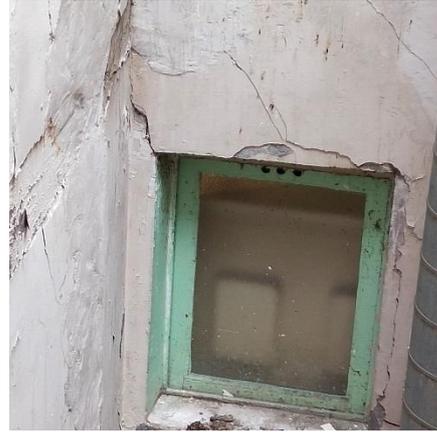
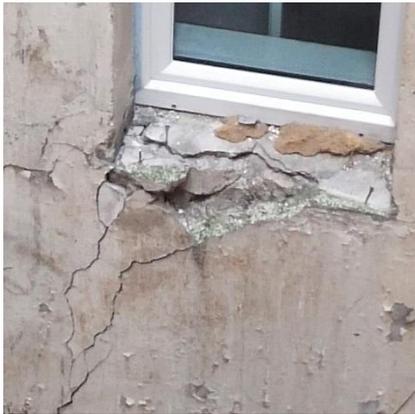
C-Des fissures partout sur l'ensemble d'immeuble :

On constate :

a-Des microfissures

Ouvertures (discontinuités) linéaires dont la largeur est inférieure à 0,2 mm. Dans le cas d'enduits à base de liants hydrauliques, elles peuvent se présenter sous forme d'un réseau. Les microfissures n'atteignent pas l'épaisseur de l'enduit et n'ont pas de conséquence sur le support lui-même. Elles enlaidissent la façade mais n'entraînent pas d'infiltration d'eau dans le mur.

Analyse des désordres :

Il pourrait s'agir de l'une ou des causes suivantes :

- L'enduit mal appliqué, ou le choix d'enduit n'est pas adapté à la maçonnerie ;
- Un excès d'eau de gâchage ;
- Un mauvais dosage de l'enduit ;

b- Des fissures verticales :

Les variations de température ou d'humidité peuvent, de leur côté affecter la paroi de plusieurs manières. On sait, par ailleurs, que les matériaux présentent du fait des changements de température, des variations dimensionnelles non négligeables (dilatation, réaction).

c- Des fissures horizontales:

Généralement du au flexion de éléments structuraux horizontaux :Un tel plancher peut prendre une légère déformation de flexion dans sa partie centrale. Elle ne nuit pas à sa solidité, mais peut s'accompagner d'une rotation de l'appui sur le mur de façade et d'un soulèvement de la rive du plancher. Cela génère **une fissure horizontale** sous son arrêt base d'appui.

Modes de résolution possible :

- Choisir et appliquer un produit adapté au support ;
- Bien nettoyer le support ;
- Utiliser une couche d'accrochage,
- Bien humidifier le support ;
- Respecter la quantité d'eau de gâchage ;
- Respecter le temps de malaxage ;
- Respecter l'épaisseur de l'enduit ;
- Ré-humidifier l'enduit après application en cas de temps chaud et de vent sec ;

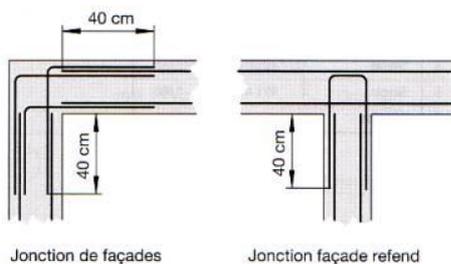
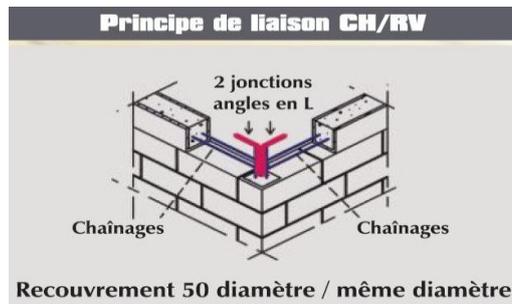
-Absence d'attachement entre les éléments structuraux

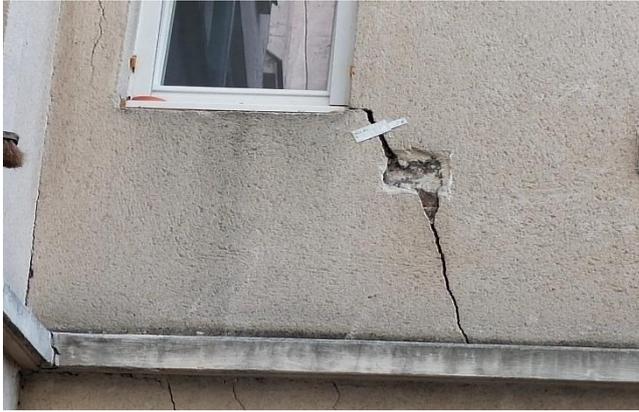
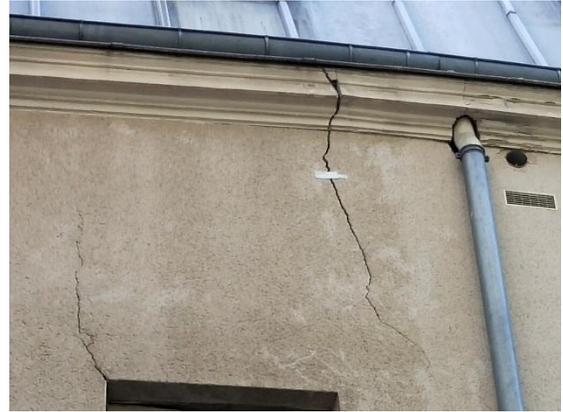
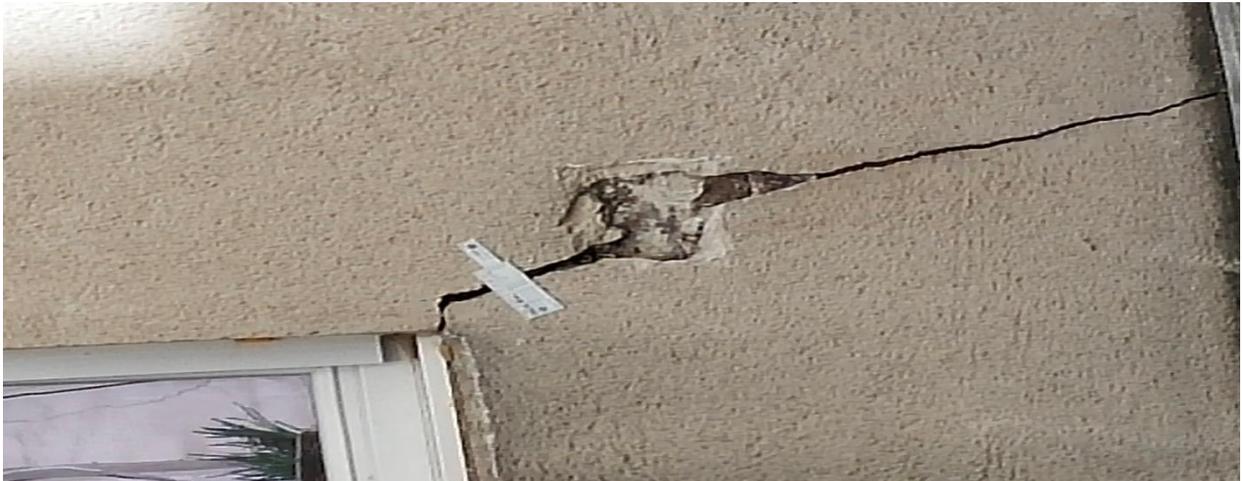
Vérification de l'état du bâtiment adjacent s'il y a les mêmes désordres :

On constate que le bâtiment voisin a plusieurs lézardes (fissures $>2\text{mm}$) , ces fissures dans les deux bâtiments adjacents dues au tassement différentiel ou bien à un et de mouvement du sol .

Ce phénomène de tassement a un impact remarquable sur le bâtiment et une étude se sol ,de fondation et d'exécution nous paraissent nécessaire pour la stabilité de ce bâtiment , et pour cela l'étude du sol ,l'étude de fondation , l'exécution et la contrôle c'est la base d'un projet stable.

Vis-à-vis de notre projet, nous recommandons une étude de sol pour éviter d'avoir la reproduction du phénomène de tassement vu qu'on est mitoyen avec approximativement les mêmes charges, On pourrait ainsi comparer avec l'existant et proposer les renforcements nécessaires si besoin. Ceci n'est pas obligatoire dans l'immédiat vis-à-vis de notre projet mais fortement recommandé
