RAVALEMENT D'UN IMMEUBLE SUR COUR 75020 Paris

RAPPORT D'EXPERTISE

Le client nous a confié la mission de diagnostic de la structure existante ,Suite à la constatation de plusieurs fissures graves.

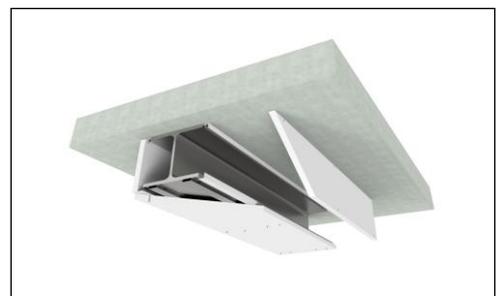
A- Corrosion des Profilés (entré d'immeuble) :

Le phénomène de corrosion est dû à plusieurs raisons :

1-La structure métallique est non galvanisé (La galvanisation est un procédé de fabrication dans lequel un revêtement de zinc est appliqué sur l'acier ou le fer pour offrir une protection et empêcher la rouille.)

2-Le passage des plusieurs réseaux à côté des profilés sans protection contre les infiltrations d'eau.

3-Pas de protection des profilés avec une couche d'enduit étanche de 3cm au qui garantit l'enrobage des aciers

-Proposition de réparation :

Les pièces en acier patinable doivent être «surdimensionnées» afin de tenir compte de cette perte de matière qui peut atteindre des valeurs de l'ordre de 1 mm ou plus en 50 ans (renfort par des UPN sous face inférieure), par face exposée. On peut aussi appliquer une peinture antirouille après sablage, notamment sur les parties cachées, ce qui améliore encore la durabilité du matériau.

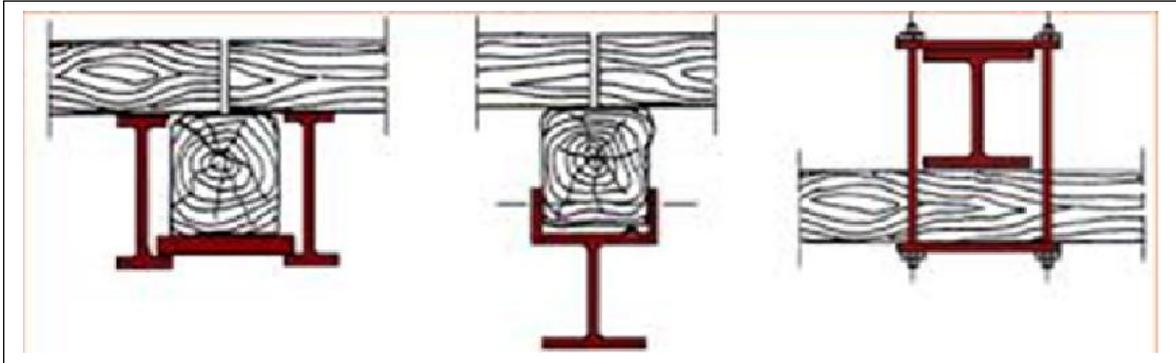
B-Corrosion des Profilés & fatigue de la structure en bois (cage d'escalier) :

-Profilé exposé à l'intempérie est non protégé contre la corrosion.

- les causes des fissures autour de la zone d'encastrement.

- ❖ Le type et les Dimensions du profilé
- ❖ Détails d'assemblage
- ❖ Mode d'exécution (default de pose)

-Absence d'entretien des structures métalliques et bois a un impact sur la durabilité et le rendement du corp de la structure début jusqu'à atteinte de l'état de fatigue :

Les attaques d'insectes et les dégâts des eaux sont les principales causes de dégradation des structures en bois, planchers, poutres, poteaux et murs en pans de bois. Ces éléments de structure sont fragilisés et deviennent dangereux.

-Proposition de réparation :

-Sablage et peinture antirouille pour la structure métallique existante.

-Renforcement des profiles et mode d'assemblage suivant les détails techniques fournit par le BE structure.

Pour réparer ou renforcer les structures en bois, nous mettons en œuvre des techniques traditionnelles et innovantes grâce à :

- des résines époxy, avec ou sans armatures.
- des profilés métalliques.

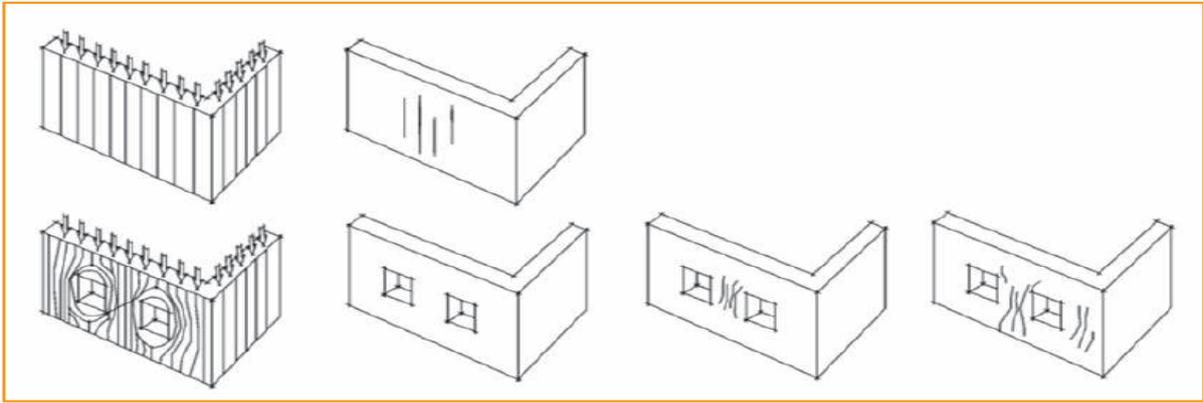
Ces fissures aussi du au mauvaise répartition des charges sur un mur porteur :

Exemples de désordres au niveau d'un mur porteur qui supporte des charges verticales mal réparties (Méthode RehabiMed)

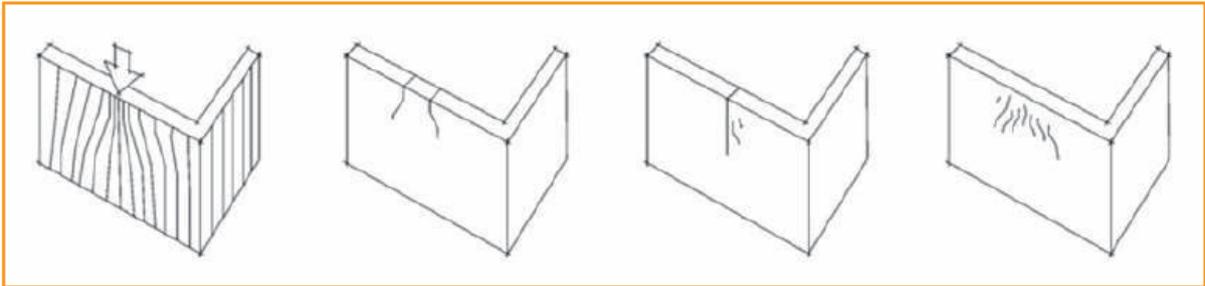
Exemples de désordres au niveau d'un mur porteur dus à des charges ponctuelles (Méthode RehabiMed)

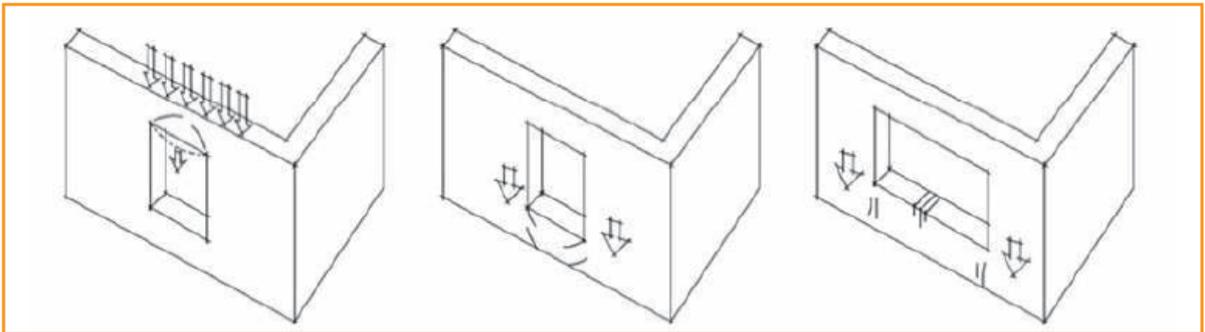
Exemples de désordres au niveau d'une partie du mur dus à la déformation d'un élément associé (Méthode RehabiMed)

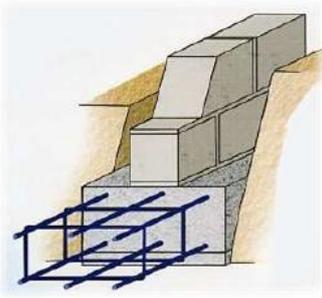
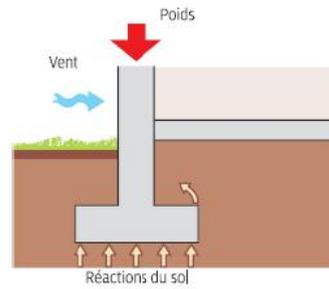
- Un problème dans la fondation (le phénomène tassement) :

Il est généralement dû à la non uniformité du sol sur lequel repose la fondation. Il peut aussi résulter d'une application hétérogène des charges.

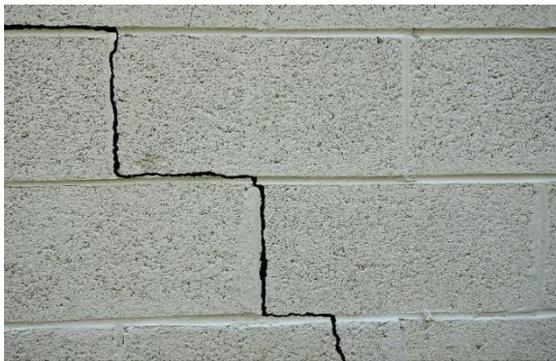
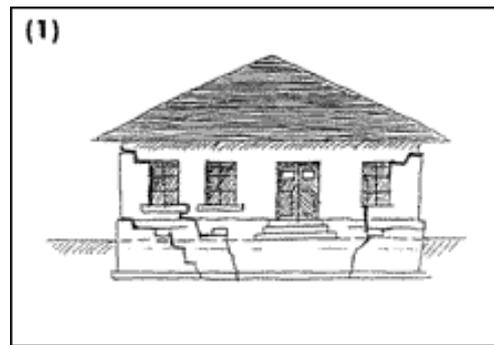
Ce phénomène peut provoquer de graves désordres dans la structure des constructions se traduisant par l'apparition de fissures pouvant atteindre plusieurs mètres.

Vis-à-vis de notre projet, nous recommandons une étude de sol pour éviter d'avoir la reproduction du phénomène de tassement vu qu'on est mitoyen avec approximativement les mêmes charges, On pourrait ainsi comparer avec l'existant et proposer les renforcements nécessaires si besoin. Ceci n'est pas obligatoire dans l'immédiat vis-à-vis de notre projet mais fortement recommandé
